PROCES -VERBAL DE DESCRIPTION EN DATE DU PREMIER et CINQ DECEMBRE DEUX MILLE VINGT DEUX

Biens et droits immobiliers portant sur une parcelle située sur la commune de BAIE-MAHAULT (97122), Lotissement Ti-Savane, cadastrée Section AX, n° 1518, Lieudit Belcourt.

Le bien immobilier est situé dans un lotissement pavillonnaire calme, proche du bourg et de ses commodités ainsi que de la N2 (l'un des principaux axes routiers du département) tel qu'il ressort des cartes et des photographies aériennes obtenues sur le site internet www.geoportail.gouv.fr (**Annexes 1 à 6**), sur lesquelles il est marqué par un indicateur orange, et d'un extrait de plan cadastral obtenu sur le site internet www.cadastre.gouv.fr (**Annexe 7**), ci-après annexés au présent procès-verbal. Le bien porte désormais le n° 13 de la Rue des Tulipes.

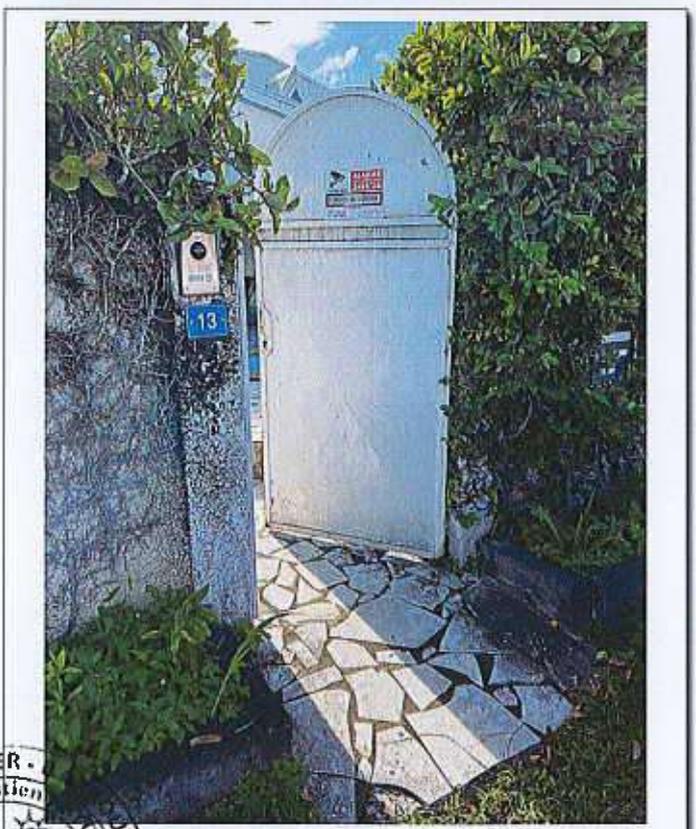
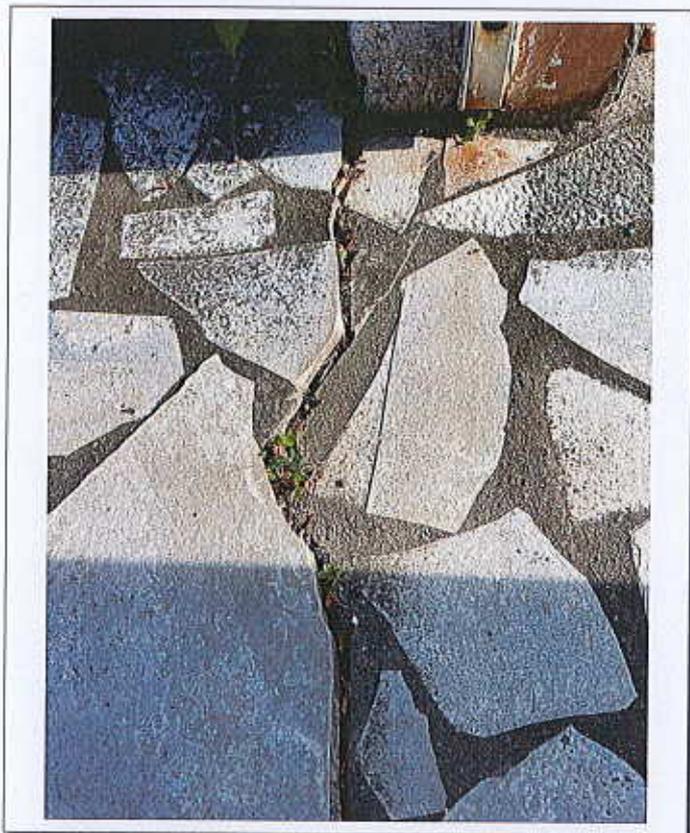
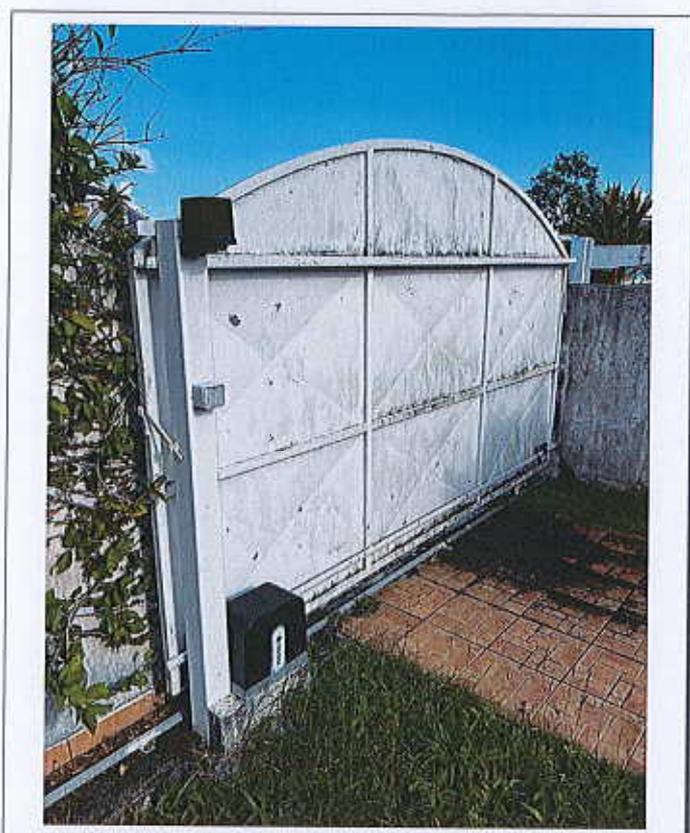
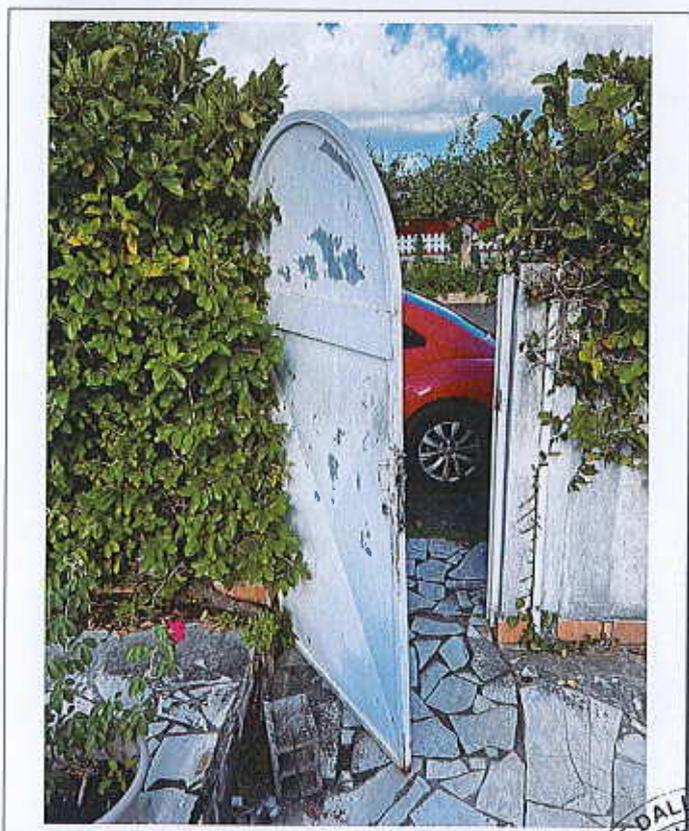
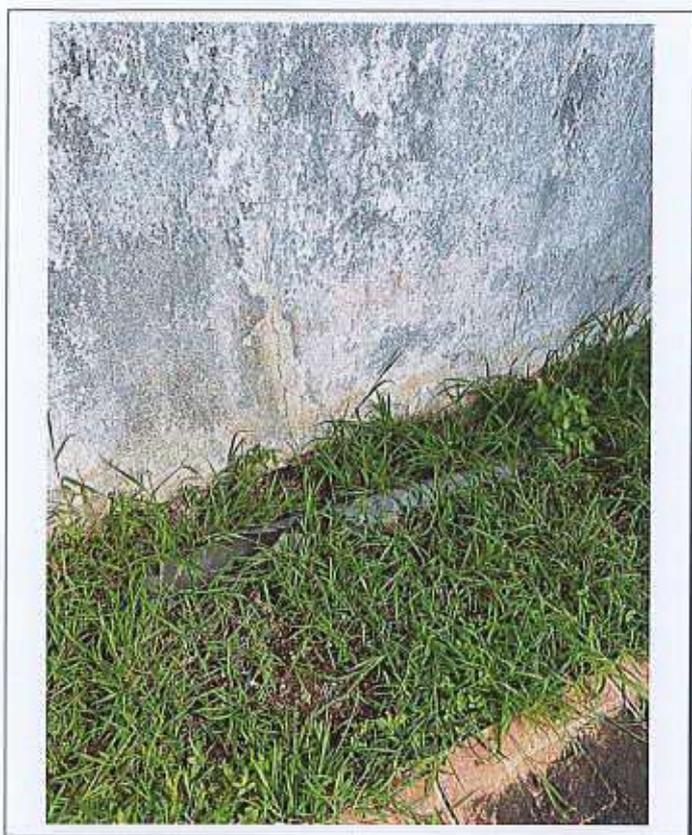
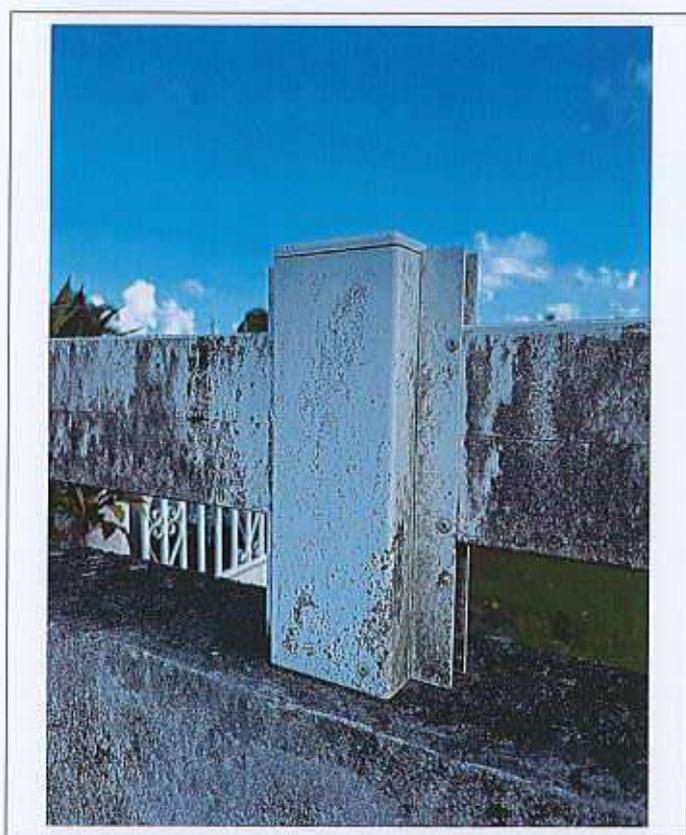
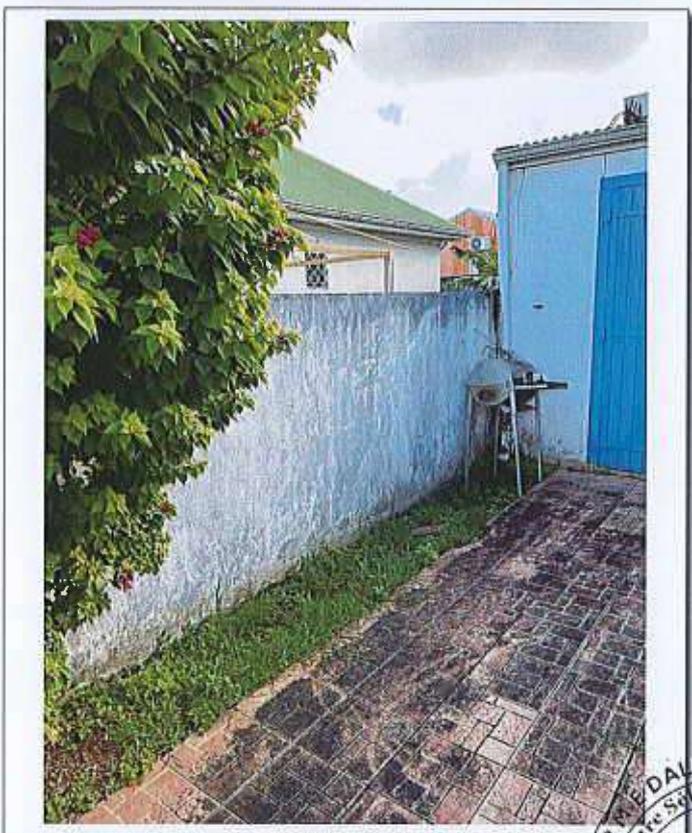
La limite nord-est du terrain est matérialisée par un mur en béton recouvert de peinture écaillée. Ce mur affiche des fissures et est partiellement surmonté de palissades en PVC. Un conduit endommagé en PVC provient du sol, parallèlement au mur de clôture, à proximité du portail. Son utilité n'a pas pu être établie.

Le portail coulissant, ouvre sur une voie circulante carrelée pour véhicules laquelle se prolonge jusqu'à la maison. Le carrelage de cette voie est terni et endommagé à plusieurs endroits.

Cette voie circulante est joutée par un Carbet disposant d'une dalle carrelée (carrelage similaire à celui de la voie circulante). Le Carbet est constitué d'une ossature en bois avec lambris en bois. Sa toiture est recouverte de tôles ondulées blanches, ternies et présentant un état d'usage. Elles sont bordées par des gouttières. Des arrivées électriques sont visibles sous la toiture du Carbet mais aucune ampoule n'est en place. Le circuit électrique est donc à vérifier. La peinture bleue et blanche recouvrant le Carbet affiche de nombreux écaillages et est ternie. La superficie du carbet avoisine 7,20 m².

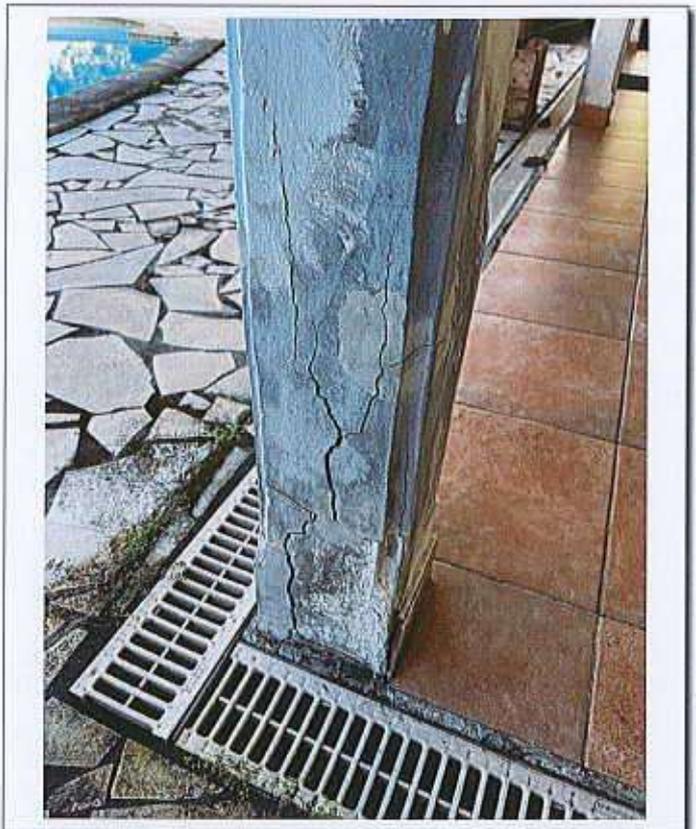
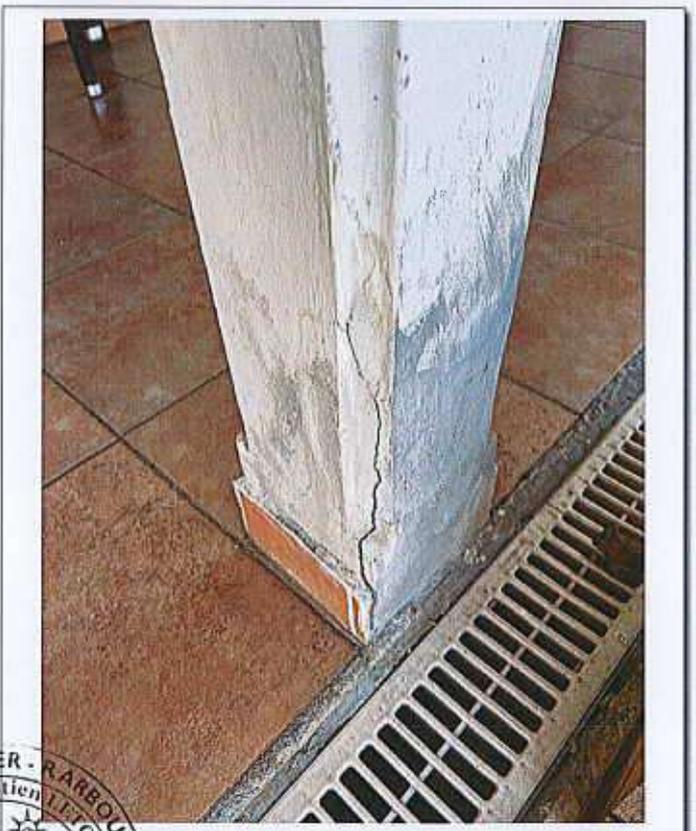
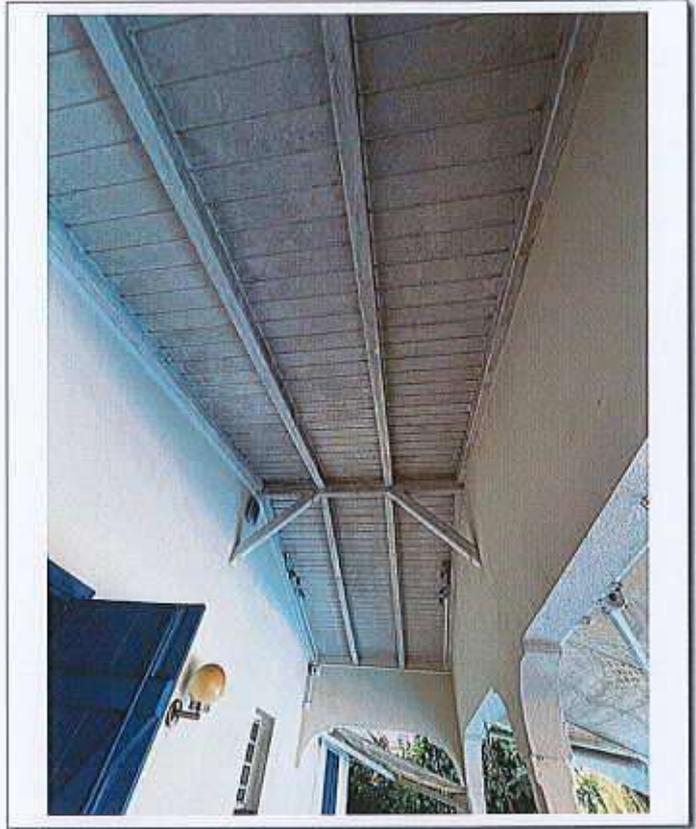
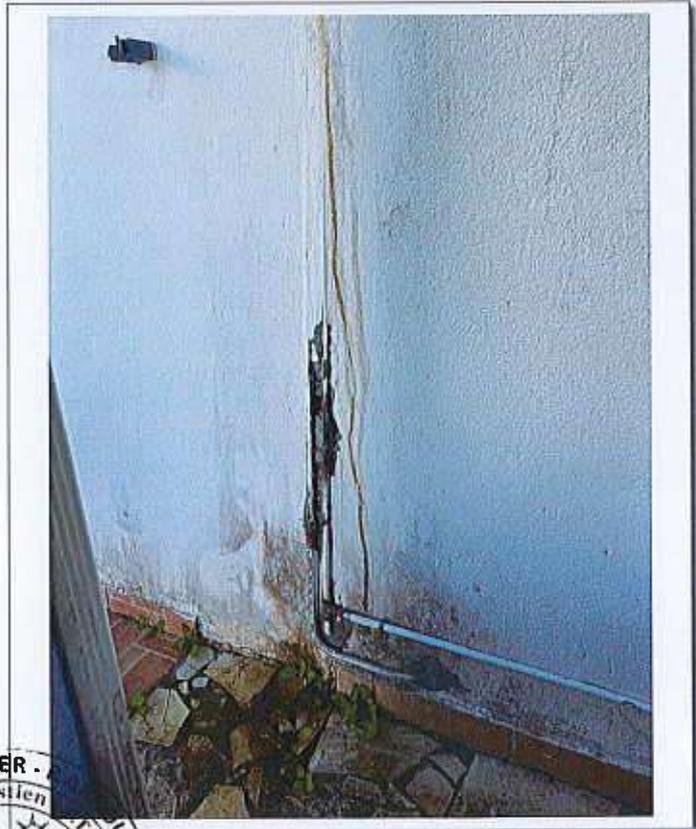
La façade avant du bâtiment est recouverte d'enduit blanc, affichant des salissures, des fissures et quelques auréoles blanchâtres au-dessus des plaintes à proximité de l'entrée principale.

Cette façade est devancée par une terrasse couverte dont la toiture prend appui sur trois poteaux en béton. Des zones de reprise de béton, dépourvues de peinture, sont visibles en partie basse des poteaux. Sur ces zones, je constate la présence de fissures et de crevasses à tendance verticale. La terrasse est couverte par une toiture disposant d'une ossature en bois avec lambris en bois. La peinture recouvrant cette toiture est ternie et usagée. Je note la présence de luminaires et celle de deux stores à fonctionnement manuel et en état d'usage respectivement fixés dans le prolongement de la terrasse et à droite de cette dernière.

Le sol carrelé de la plage de la piscine semble présenter un léger affaissement par rapport aux plaintes recouvrant le mur de façade au niveau de l'angle SUD-OUEST de la maison.

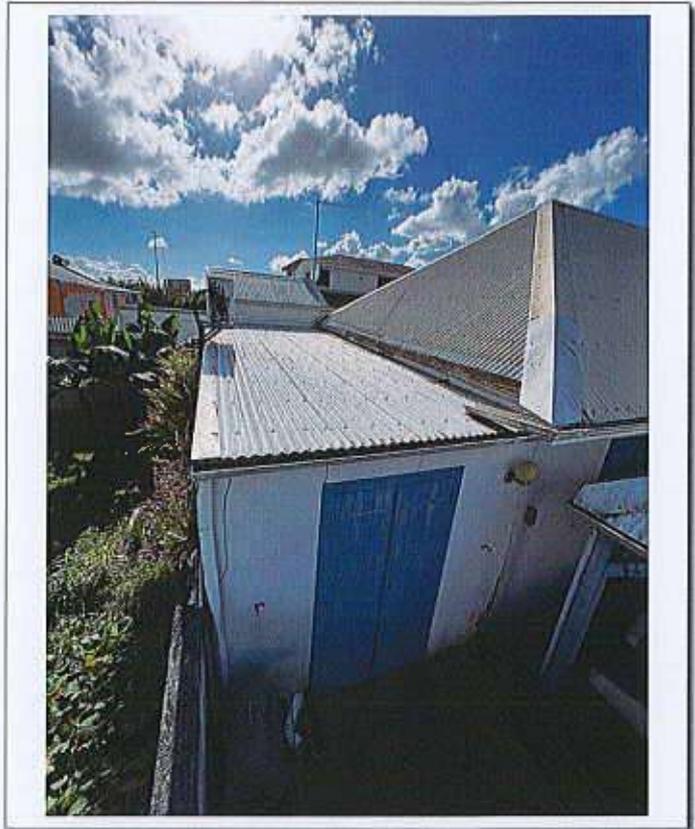
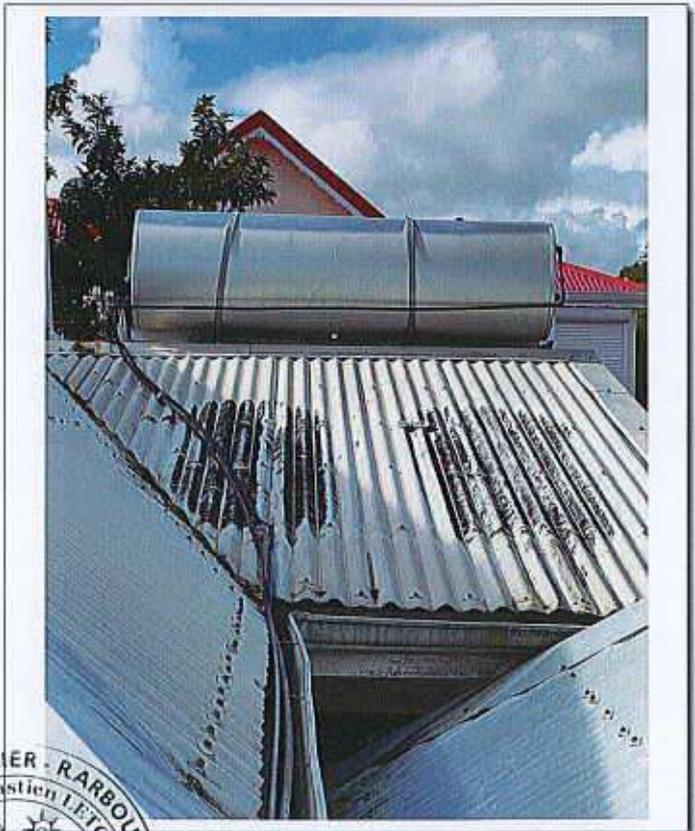
Plus à gauche en partie basse du mur de façade, des conduits de plomberie proviennent du mur, s'élèvent en applique puis replongent à l'intérieur du mur. Le long de ses conduits, le béton est par endroits éclaté.

À l'extrémité gauche de cette façade SUD-OUESTS se trouve une entrée sécurisée par des volets bleus en bois. Des traces de cordonnets de termites et des restes de cordonnets sont visibles sur le mur de façade en partie haute. Je constate en outre que la planche de rive en bois fixée en façade NORD EST de la toiture présente une forte dégradation et affiche des restes de cordonnets de termites.

La toiture en tôles ondulées blanches recouvrant le bâtiment affiche un bon état général malgré son ternissement. Quelques tirefonds présentent cependant un état de corrosion avancé. Un chauffe-eau solaire est en place sur la toiture de la terrasse.

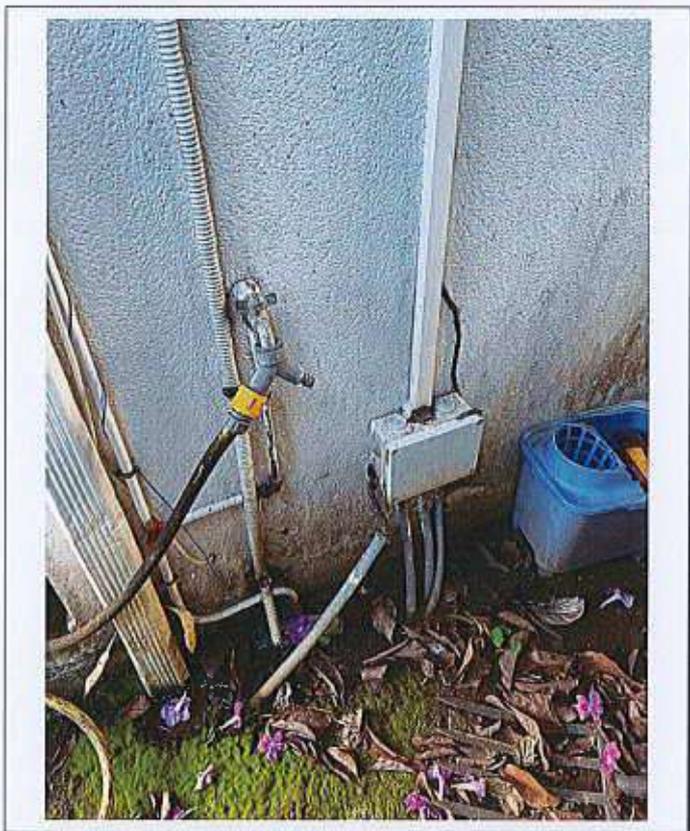
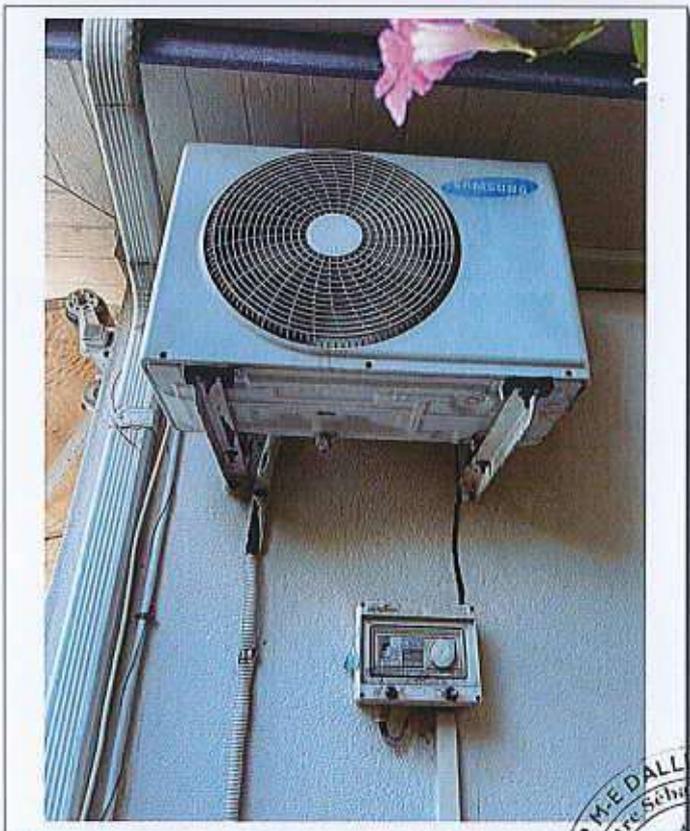
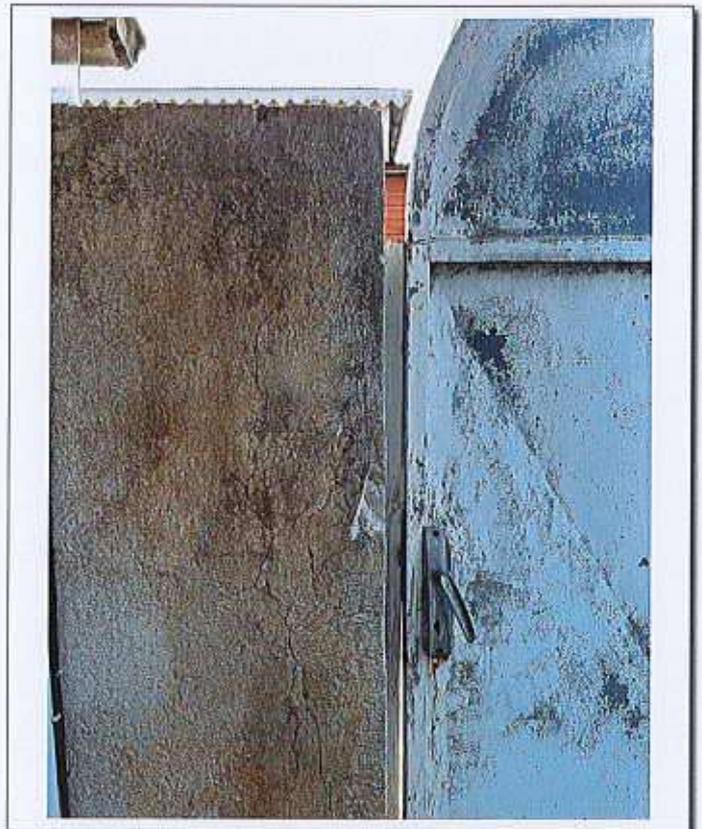
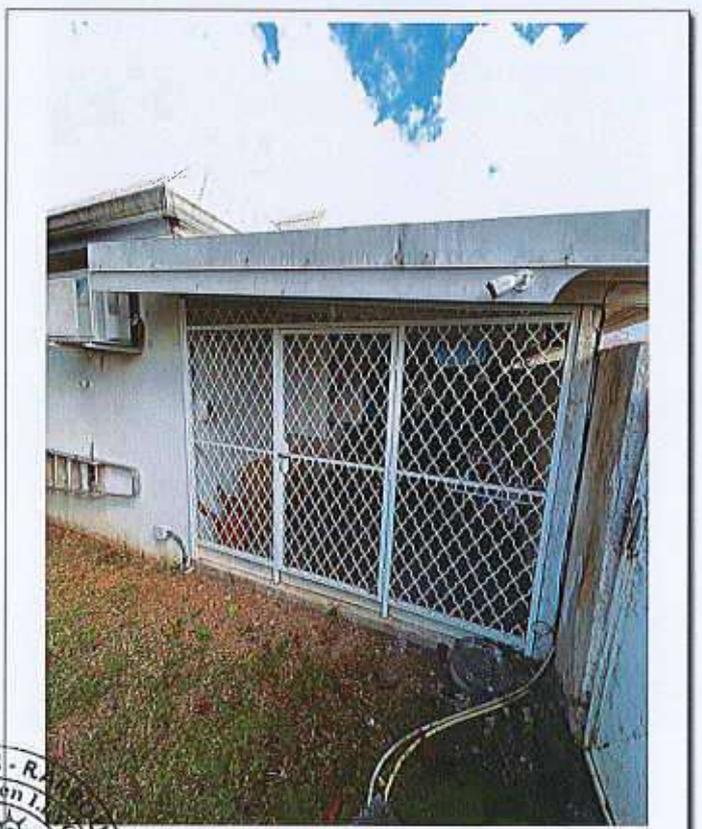
Le jardin est constitué d'un terrain plan, recevant un arbre de taille moyenne et quelques arbustes le long de la clôture laquelle est constituée d'un grillage métallique simple tri usagé. Au pied d'un arbuste et sur le tronc de l'arbre, j'aperçois ce qui s'apparente à un nid de Termites. Le jardin se prolonge jusqu'à un portillon métallique donnant sur une rue arrière (rue des Glycines). Ce portail est usagé, dégradé et manifestement bloqué. Les murs de clôture recevant ce portillon affichent des fissures et des éclatements de béton avec apparition des treillis métalliques rouillés.

Le mur de façade du bâtiment est recouvert d'enduit blanc présentant un état d'usage. Il est terni par endroits et affiche des traces de cordonnets et un cordonnet de Termites. Trois compresseurs de climatisation sont fixés sur ce mur lequel reçoit en outre un luminaire, des dispositifs électriques ainsi qu'une arrivée d'eau.

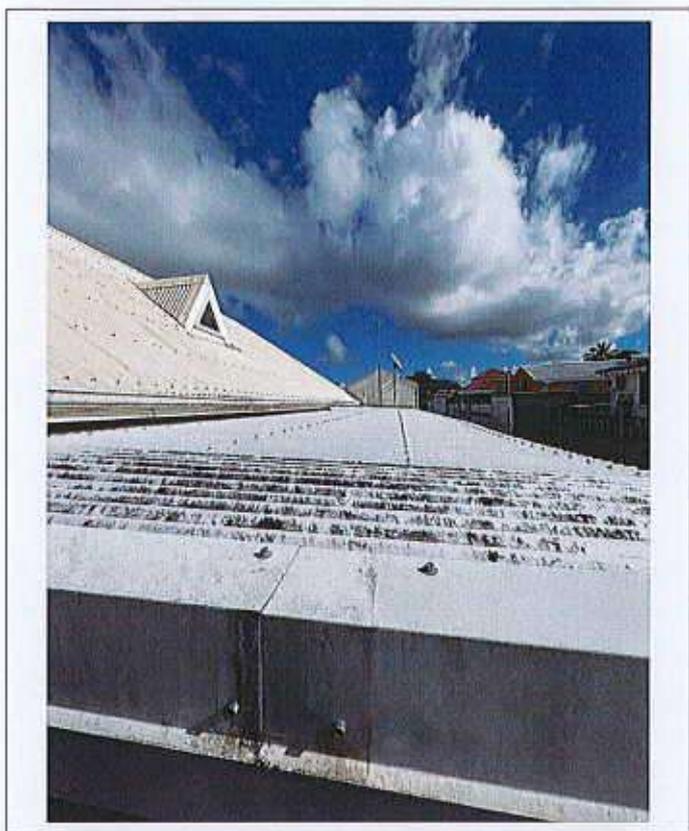
Photographie n° 69

L'extrémité SUD-OUEST de la parcelle (bande de terrain représentée comme non-bâtie sur l'extrait de plan cadastral ci-après annexé) s'avère bâtie (présence d'une terrasse sécurisée et couverte par une toiture en tôles ondulées).
