**PROCES-VERBAL DE
DESCRIPTION**

04/06/2024 – 2400282

B-SQUARED c/ MME CHOISY G.

Les biens et droits immobiliers situés sur la commune de LES ABYMES (97139) sur une parcelle de terre cadastrée sous les relations suivantes :

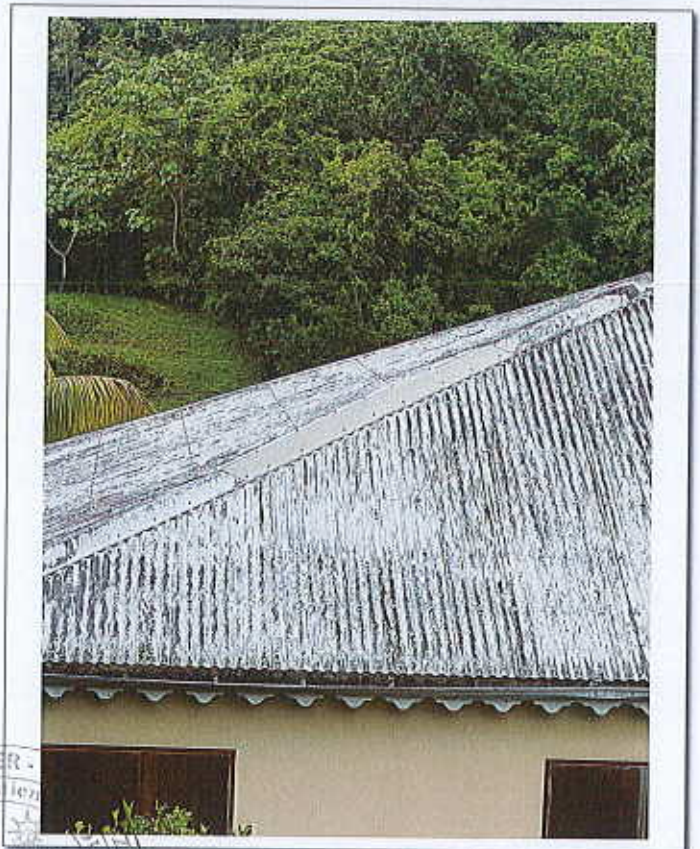
Photographie n° 76

La toiture en tôles ondulées claires est ternie. Une zone de réparation est visible.
