PROCES VERBAL DE DESCRIPTION DES LIEUX

Il est situé au n°22 rue du Cours Nolivos à Basse-Terre (Guadeloupe).

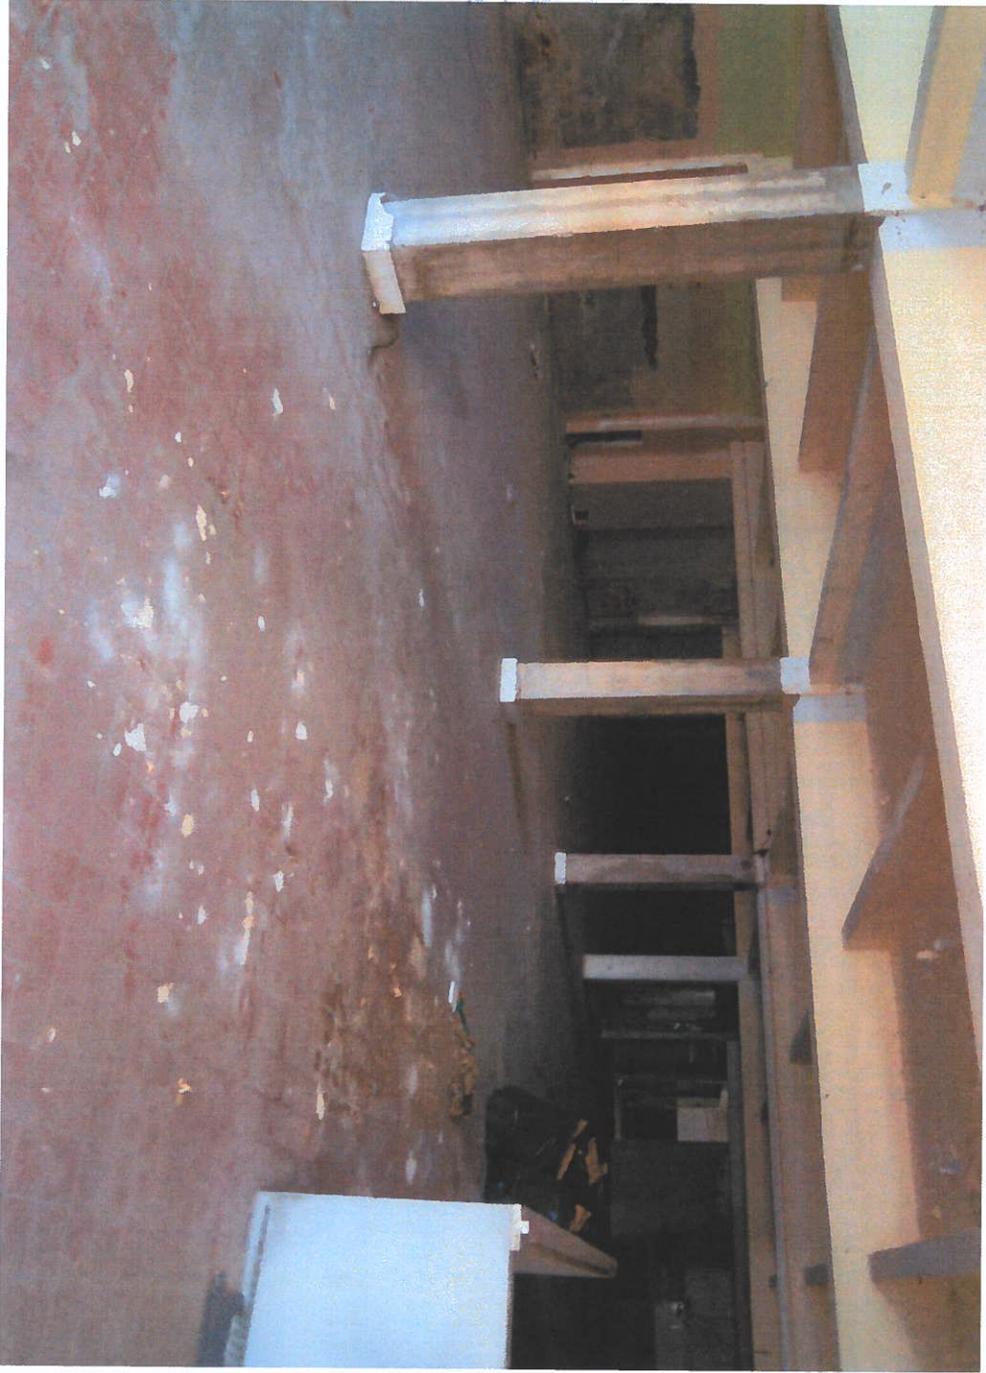
Je constate qu'il y a un grand espace vide (photographies 6 à 8) ;

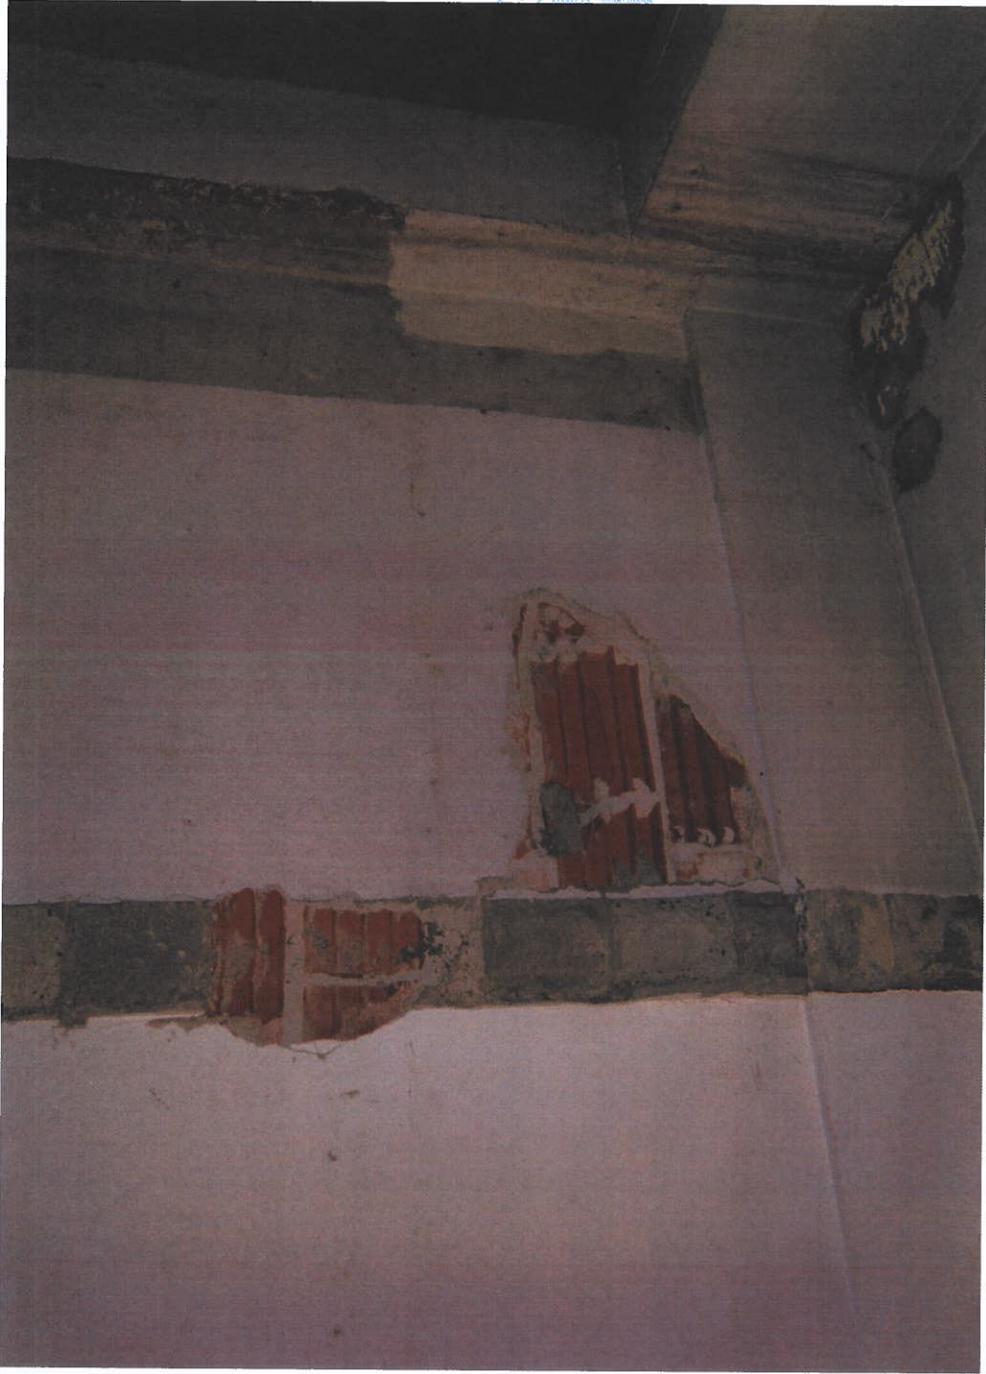
10

Que des briques sont visibles à certains endroits du mur (photographie 10) ;

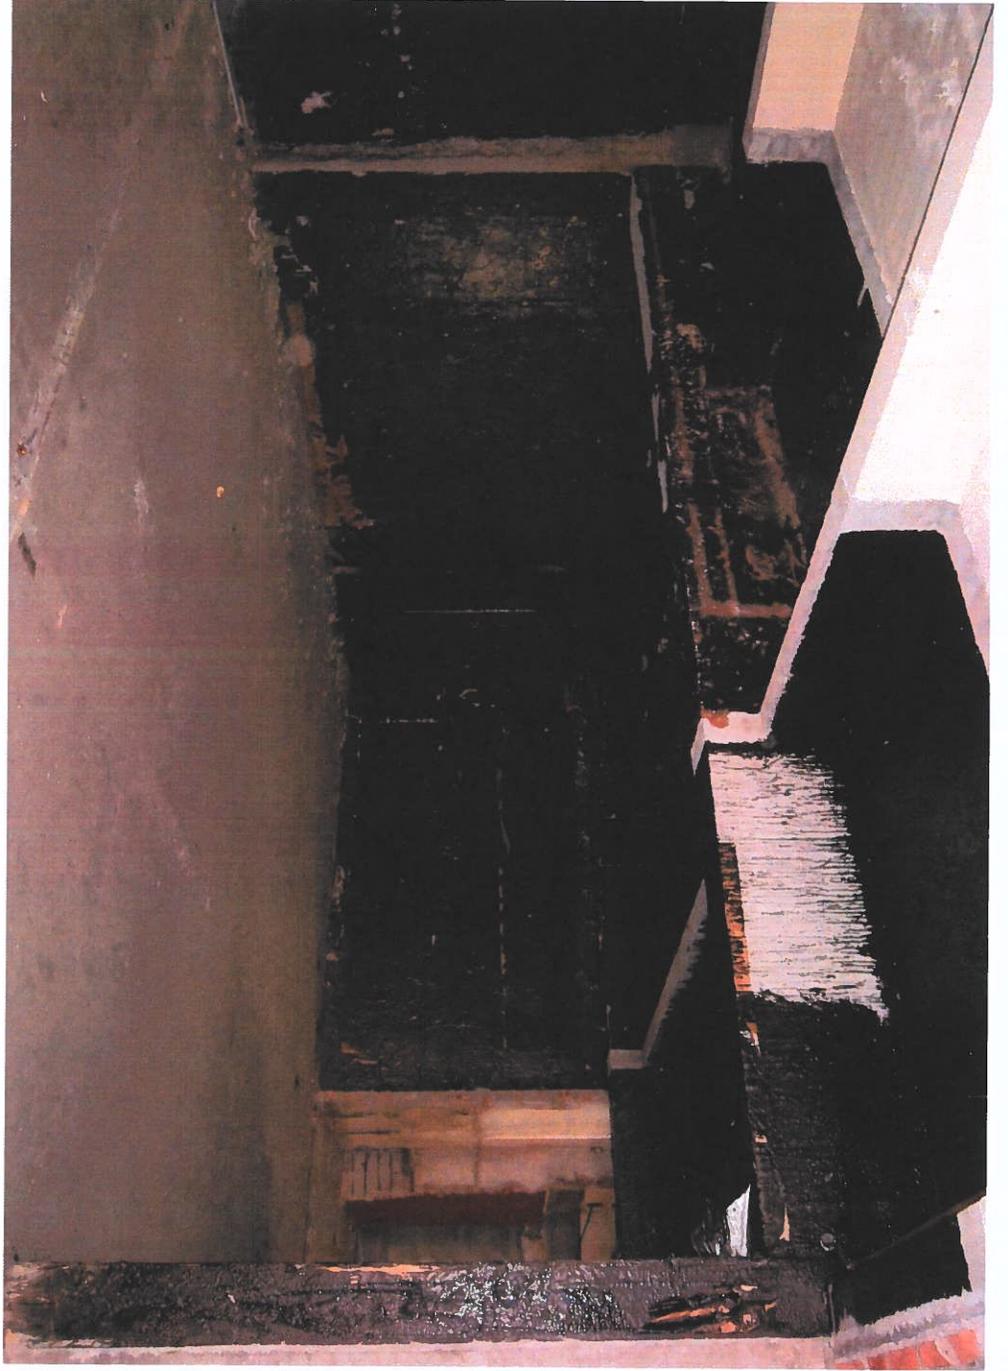
9

Je relève que les murs d'une partie du local sont peints avec une substance de couleur noire (photographie 9) ;

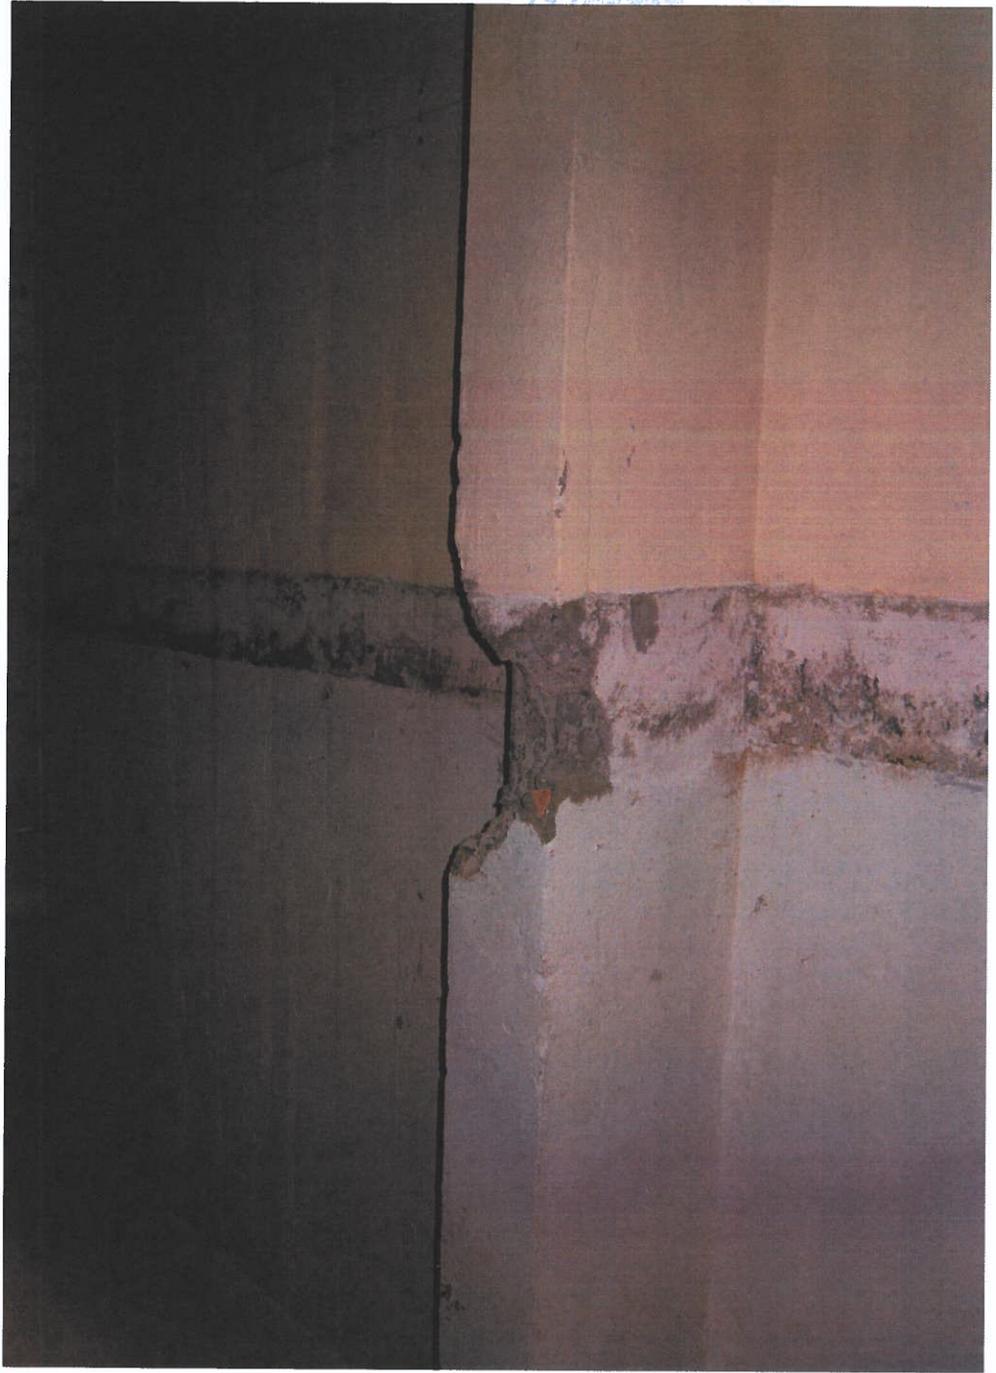
12

Que certaines des poutres transversales en béton, sont cassées (photographies 11 et 12) ;

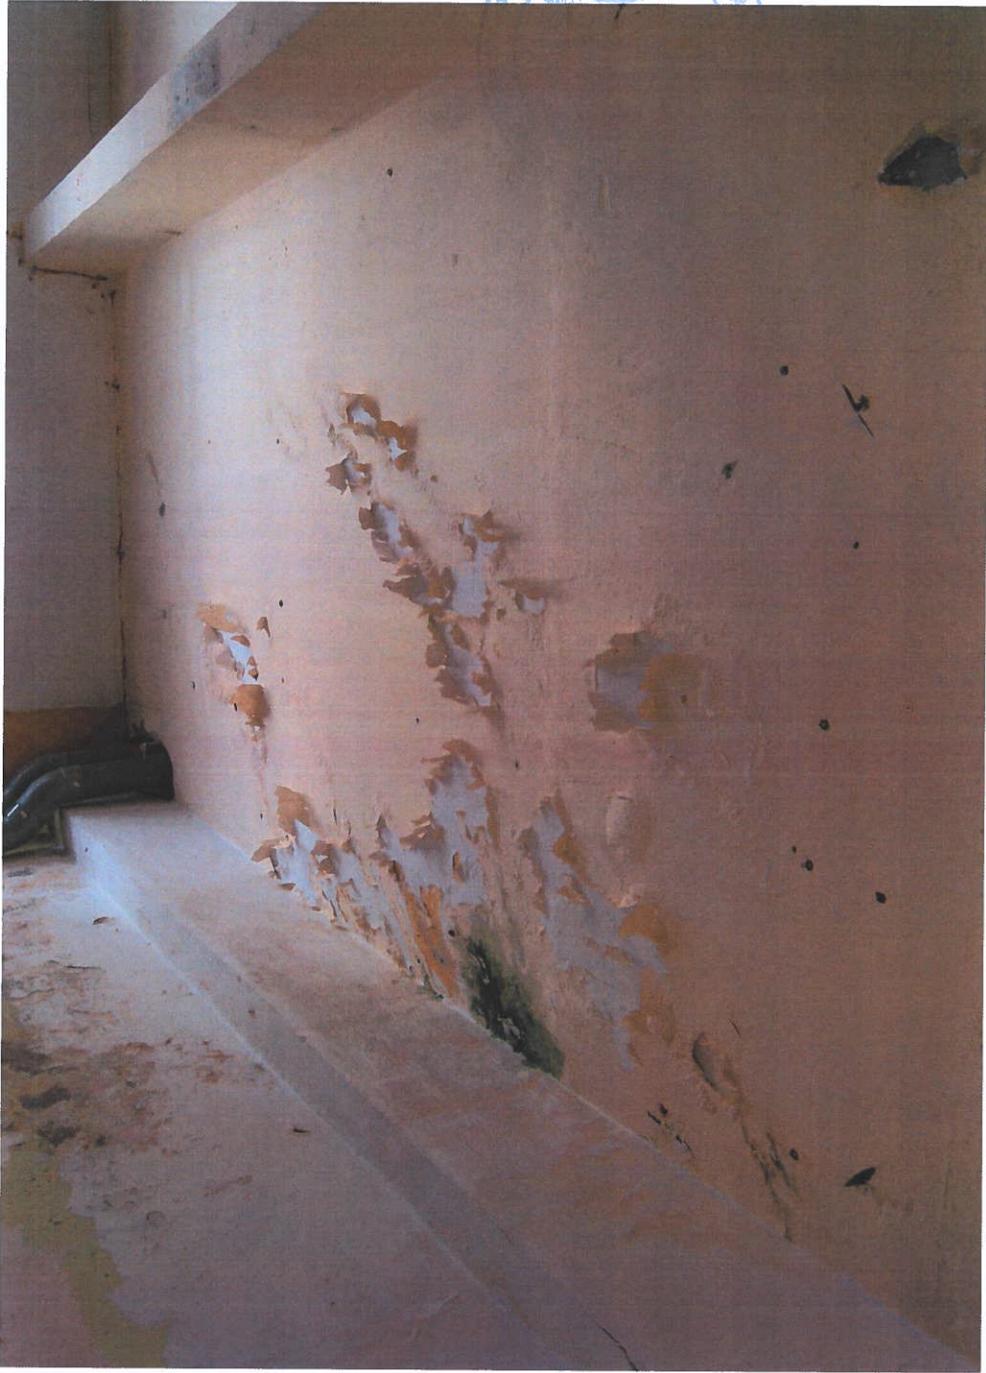
14

Qu'il y a des traces d'infiltration d'eau au plafond (photographies 13 et 14).

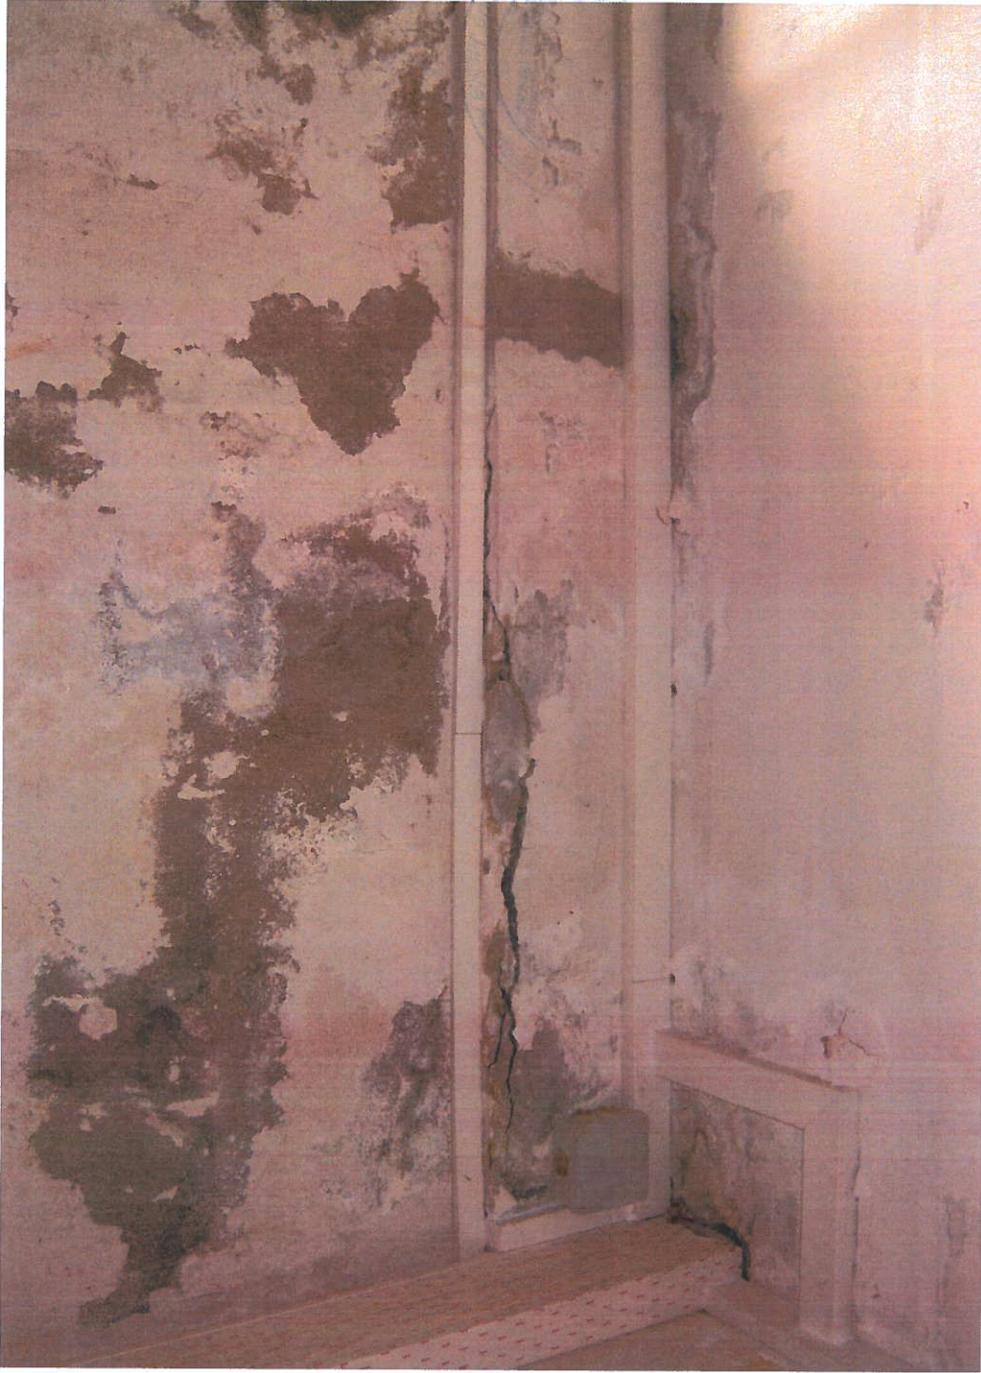
16

Dans la partie du bâtiment que jouxte le local électrique, je constate qu'il y a une importante fissure sur la partie supérieure de l'un des murs (photographies 15 et 16).

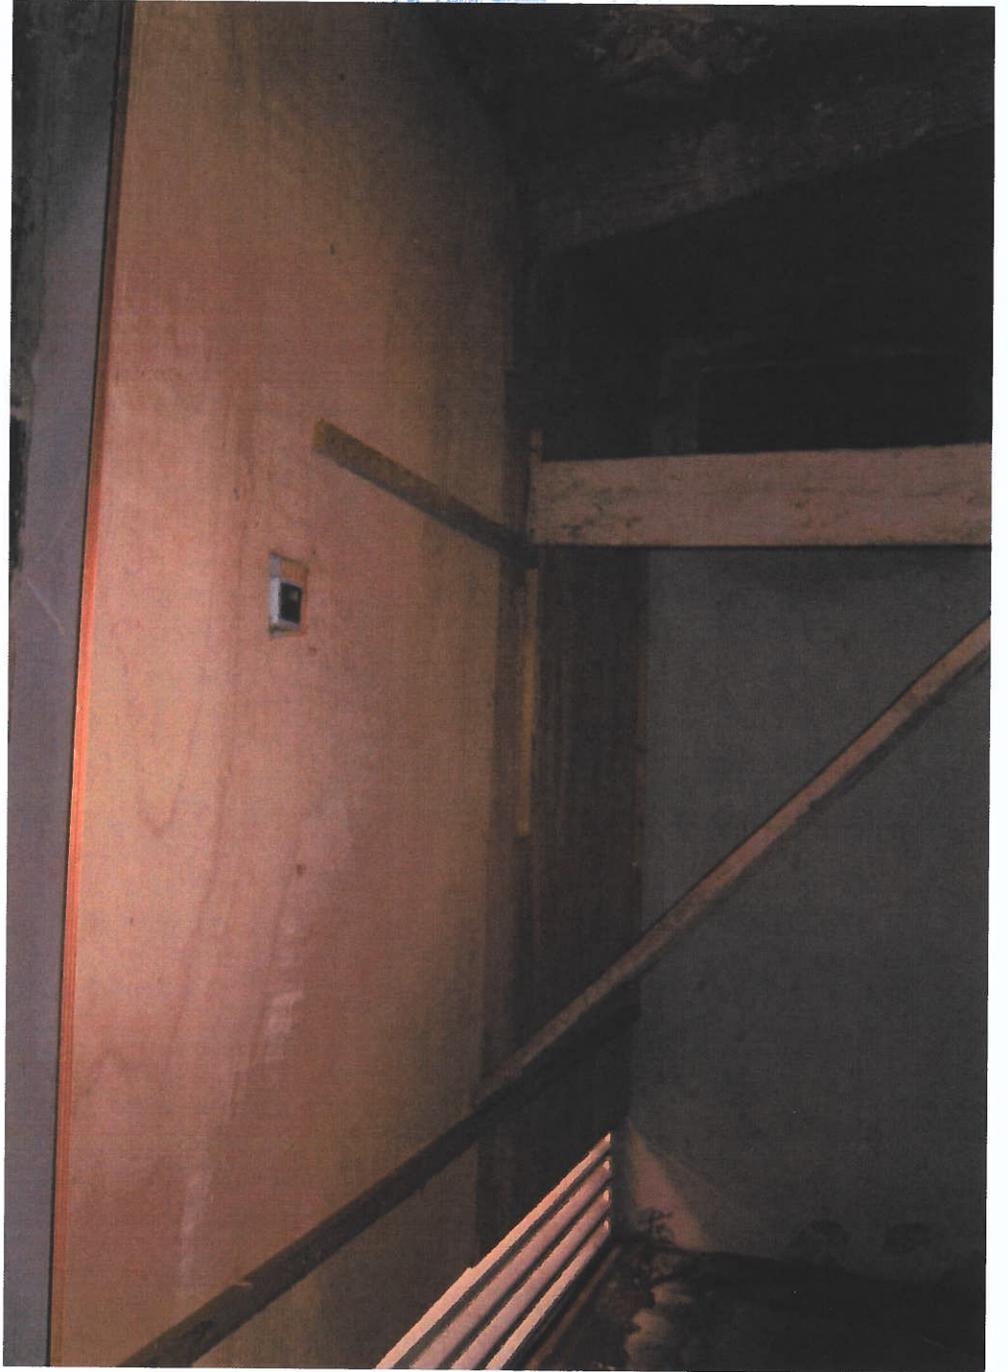
19

Je relève que l'entrée est condamnée (photographie 19).

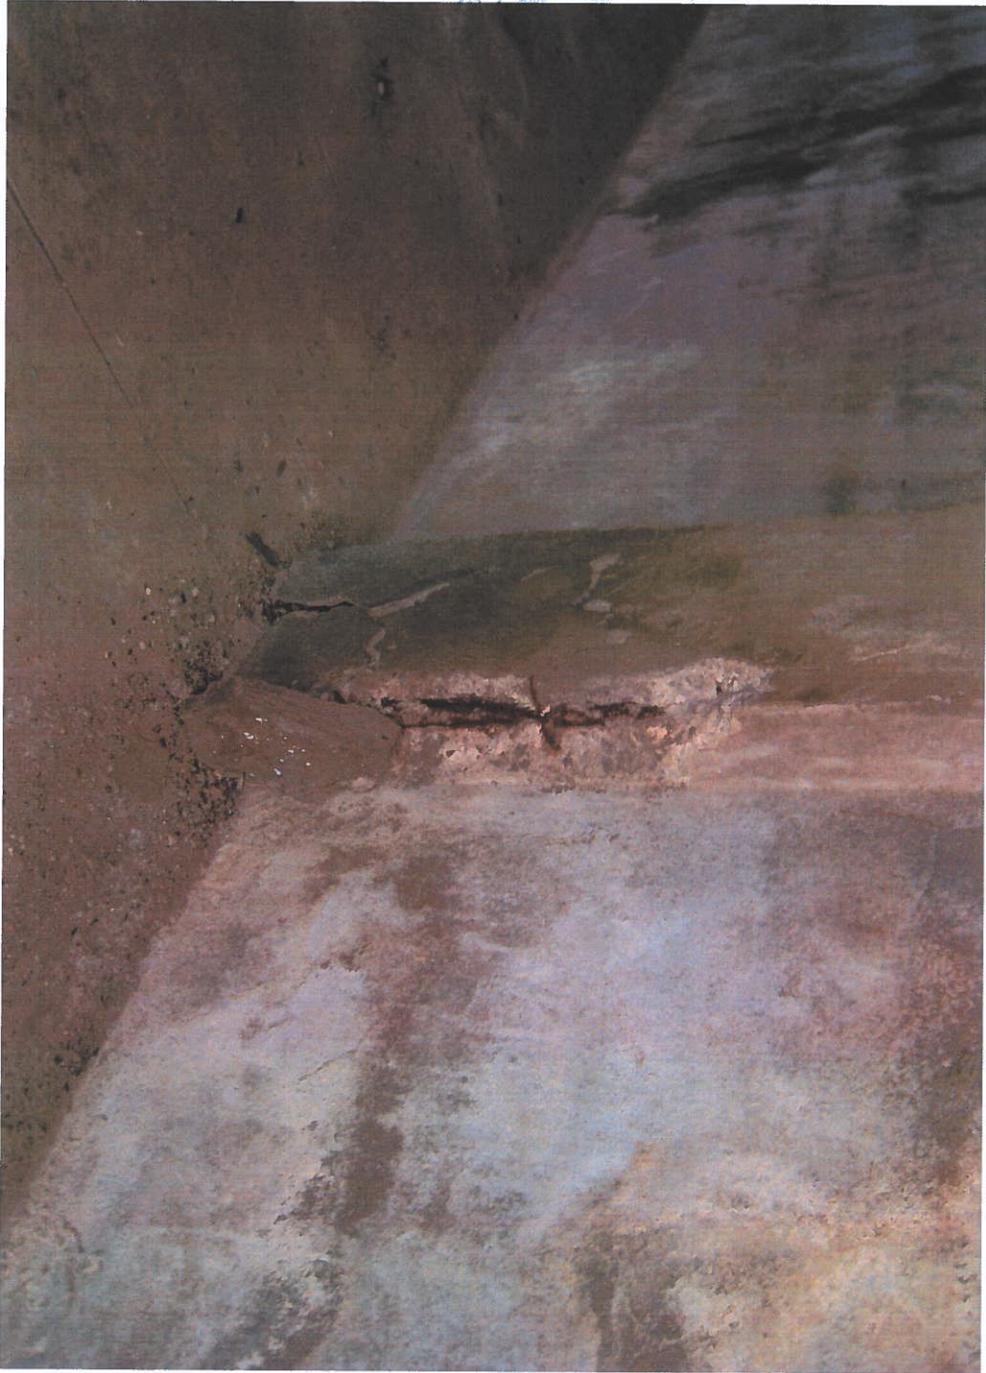
24

Je note que le ferrailage est apparent à plusieurs endroits des murs et du plafond (photographies 23 à 25).

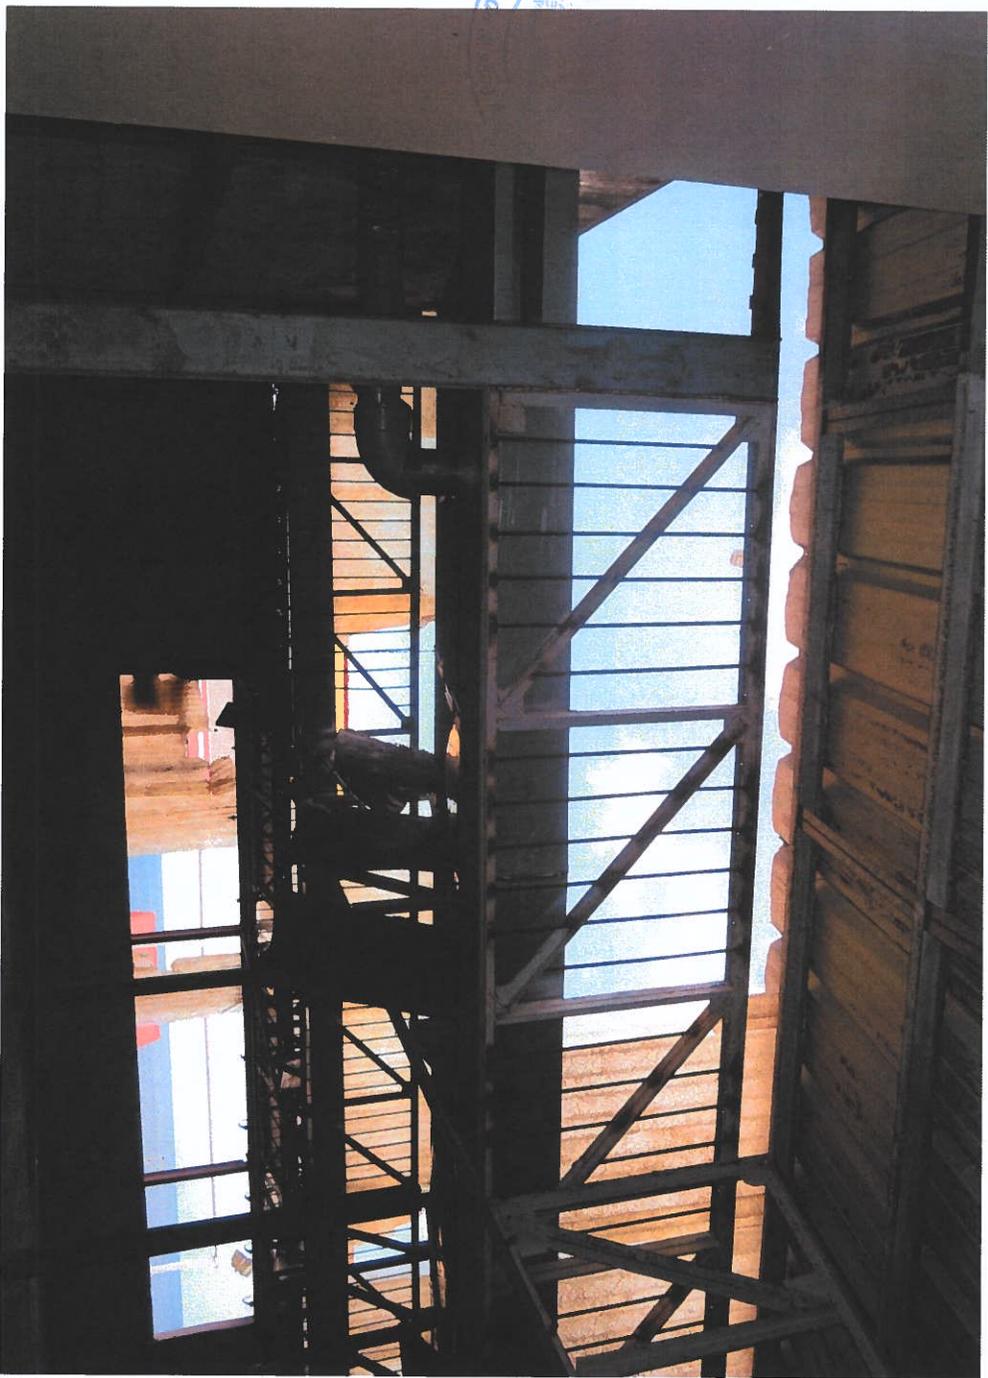
En marchand, je constate que le bâtiment est ouvert sur l'extérieur au niveau du toit (photographies 31 à 33) ;
