PROCES -VERBAL DE DESCRIPTION EN DATE DU PREMIER et CINQ DECEMBRE DEUX MILLE VINGT DEUX

Biens et droits immobiliers portant sur une parcelle située sur la commune de BAIE-MAHAULT (97122), Lotissement Ti-Savane, cadastrée Section AX, n° 1518, Lieudit Belcourt.

Le bien immobilier est situé dans un lotissement pavillonnaire calme, proche du bourg et de ses commodités ainsi que de la N2 (l'un des principaux axes routiers du département) tel qu'il ressort des cartes et des photographies aériennes obtenues sur le site internet www.geoportail.gouv.fr (**Annexes 1 à 6**), sur lesquelles il est marqué par un indicateur orange, et d'un extrait de plan cadastral obtenu sur le site internet www.cadastre.gouv.fr (**Annexe 7**), ci-après annexés au présent procès-verbal. Le bien porte désormais le n° 13 de la Rue des Tulipes.

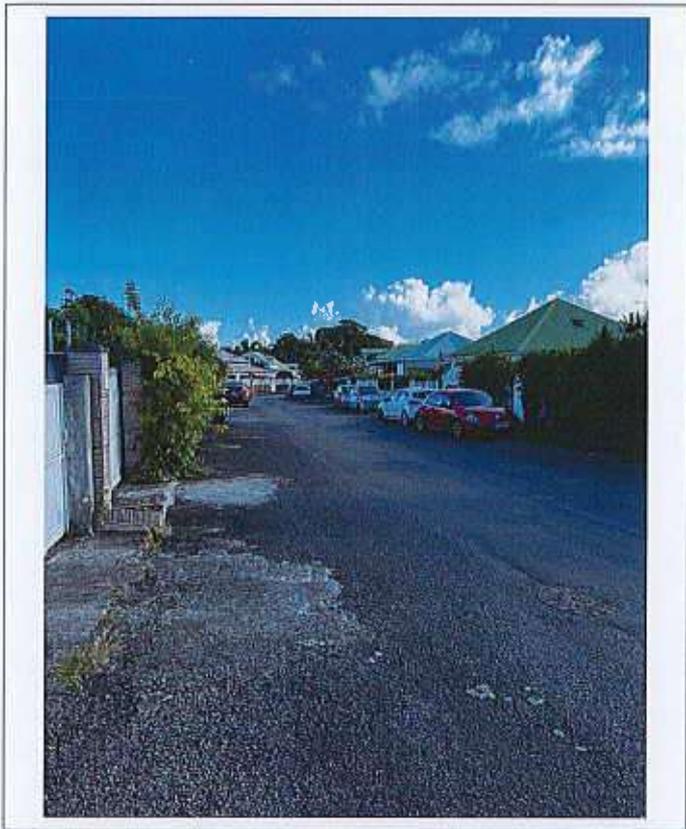
Photographie n° 1

La propriété est accessible par un portail métallique coulissant à fonctionnement automatique. La peinture recouvrant ce portail affiche des écaillages et des zones de corrosion. Son état de fonctionnement n'a pas été vérifié. La propriété est en outre accessible par une porte métallique piétonne présentant un état similaire à celui du portail. Un visiophone est fixé sur le mur de clôture.

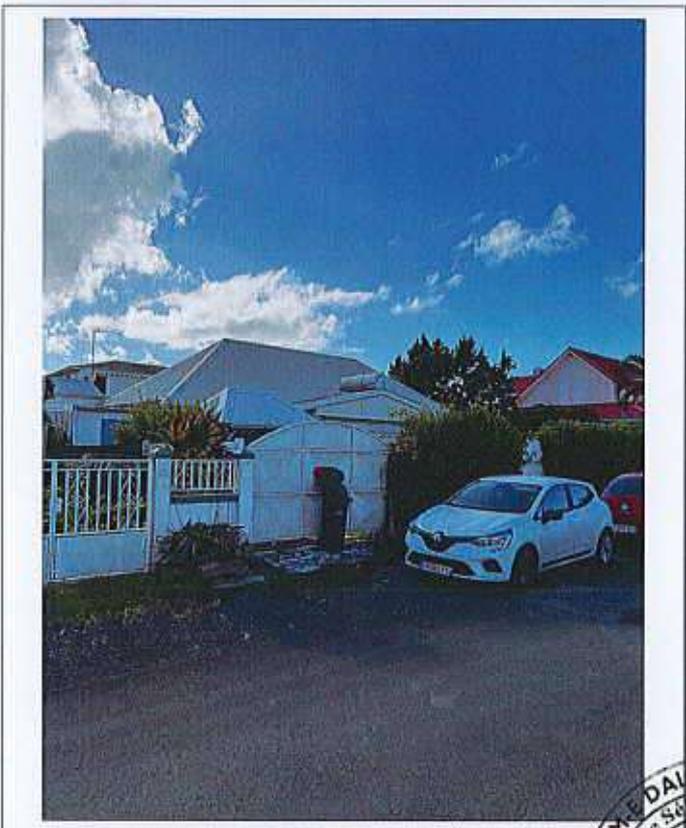
Photographie n° 3

La porte métallique ouvre sur une voie piétonne recouverte de carrelage façon pierres de Bavière, présentant des fissures et des crevasses.
