**PROCES-VERBAL DE
DESCRIPTION**

04/06/2024 – 2400282

B-SQUARED c/ MME CHOISY G.

Les biens et droits immobiliers situés sur la commune de LES ABYMES (97139) sur une parcelle de terre cadastrée sous les relations suivantes :

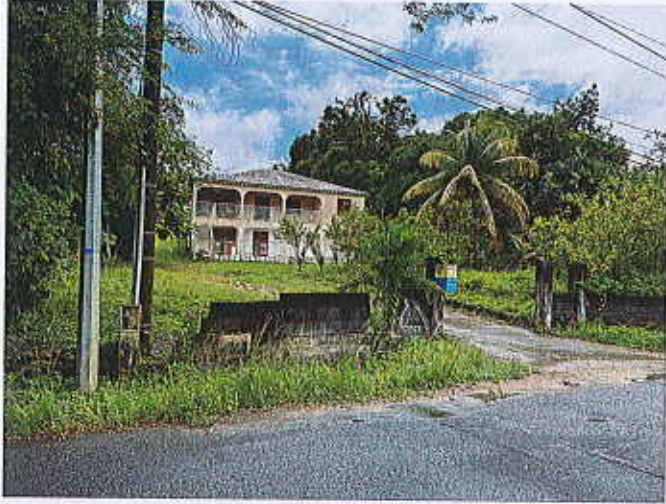
Photographie n° 1

Le bien immobilier est situé dans un environnement semi rural, pavillonnaire et relativement calme malgré sa proximité avec la route de Coma, tel qu'il ressort des cartes et des photographies aériennes obtenues sur le site internet www.geoportail.gouv.fr (**Annexes 1 à 6**), sur lesquelles il est marqué par un indicateur orange, et d'un extrait de plan cadastral obtenu sur le site internet www.cadastre.gouv.fr (**Annexe 7**), ci-après annexés au présent procès-verbal. **Photographie n° 1**

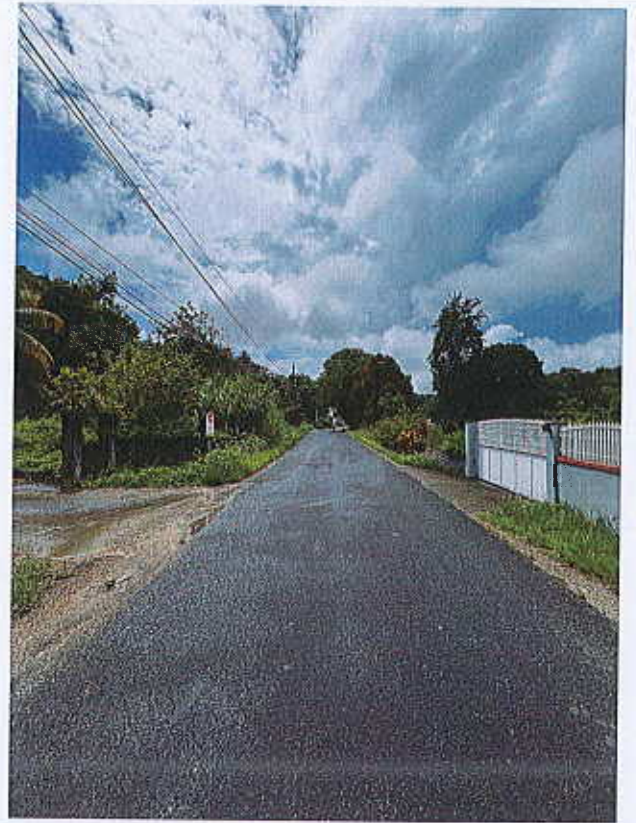
Photographie n° 2

Côté voie circulante, la parcelle est matériellement délimitée par un mur de clôture inachevé en parpaings à l'état brut, montés entre des poteaux en béton armé. Aucune palissade n'est présente et quelques fissures sont observées sur les poteaux avec décrochements de béton. Des arrivées électriques câblées sont présentes au niveau des poteaux principaux disposés à recevoir un portail.

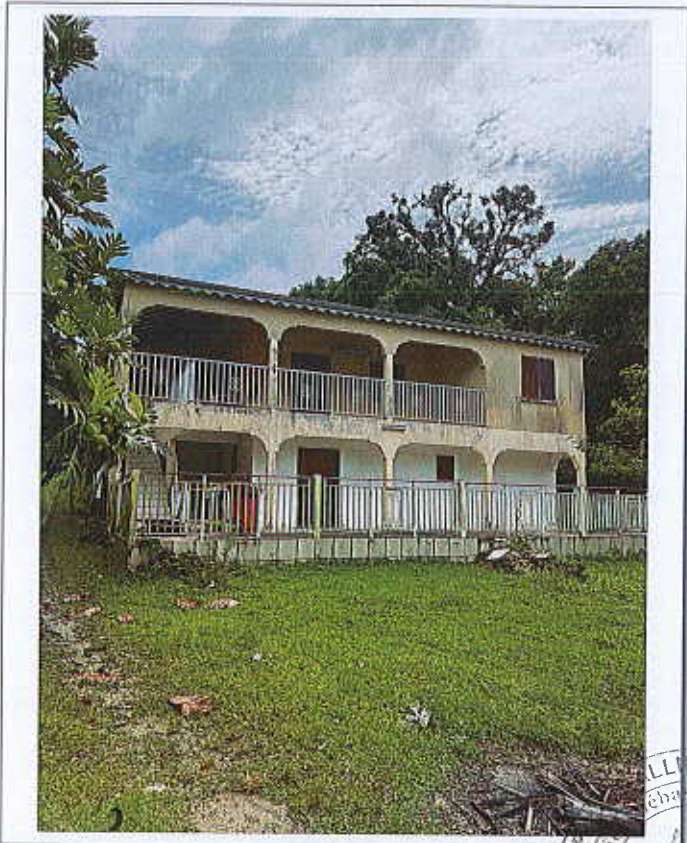
Photographie n° 19

Le carrelage recouvrant le sol de la terrasse extérieure présente un état d'usage et affiche des fissures pouvant caractériser un léger affaissement au niveau du portillon d'entrée.

Des écaillages de peinture avec présence de salpêtre sont visibles sur le mur peint de la maison, sous la coursive de l'étage supérieur. Des fissures ainsi qu'un cordonnet de termites sont par ailleurs visibles à la surface de ce mur.

A proximité d'une entrée sécurisée par des volets en bois en état d'usage, le béton affiche un éclatement en partie basse. Une fissuration marquée est visible à l'angle du mur à gauche de cette entrée.
